Nowoczesna Energia w Przemysle  
13 – 14.10. 2016 roku  
ZPUE Włoszczowa

**WPLYW BŁĘDÓW PROJEKTOWYCH,  
WYKONAWCZYCH, NADZOROWYCH NA PEWNOŚĆ  
ZASILANIA I OSZCZĘDNOŚĆ ENERGII  
ELEKTRYCZNEJ**

zagadnienia praktyczne i niektóre dyskusyjne do przemyslenia  
Prezentacja **Wiesław Jędrzejczyk** - Power Quality Expert nr 28/PL/UE

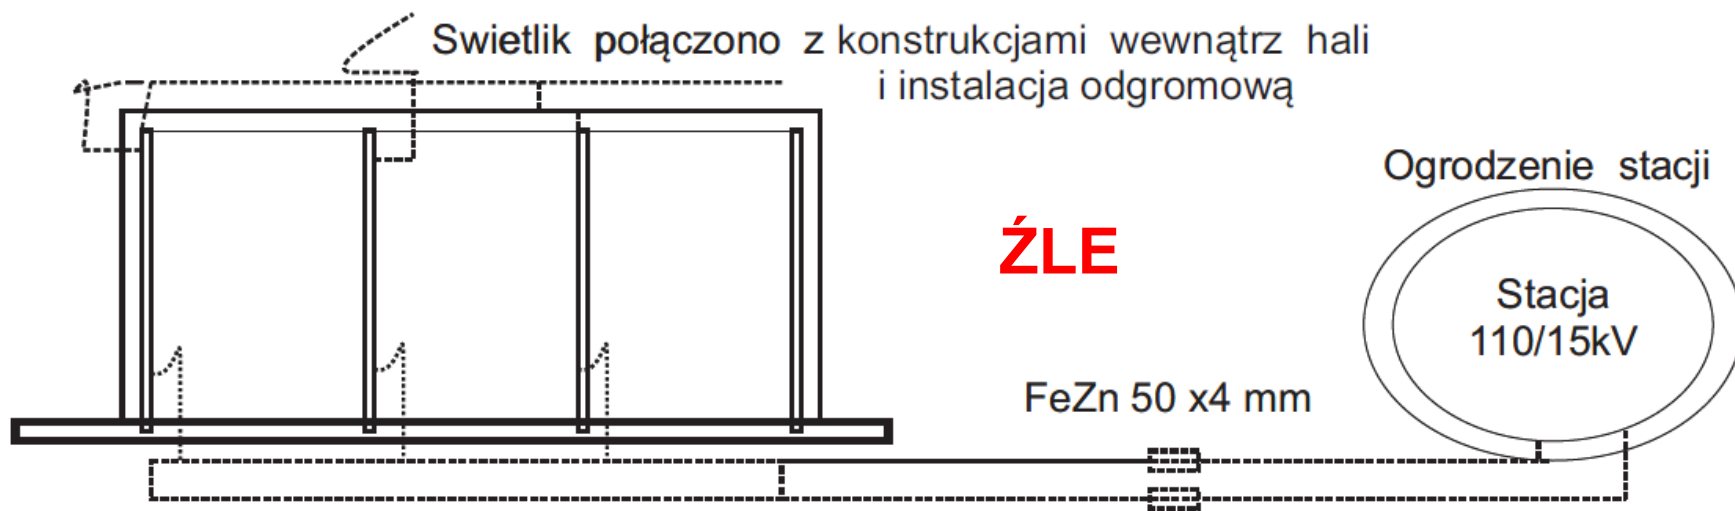
LPS - nieizolowany - instalacja odgromowa i uziemiająca źle wykonana

Polska zachodnia - Drukarnia maszyna drukarska wkłęsłodruk długości 160 m....ok.2h .hala ,

*Zakłócenia trwające 5 ms - brak koloru czerwonego na czasopiśmie straty w setkach tysięcy EURO*

W drukarni po ok. 2 latach, gdy wygenerowano starty sięgające w milionów euro , poproszono nas o ekspertyzę i opinię na temat dokumentacji technicznej i okazało się, że błędnie dokonano w ramach Nadzoru Autorskiego –np. połączenia Hal z uziemieniem stacji 110 kV , broniono tych rozwiązań argumentując że tak teraz się PROJEKTUJE ??? i że tam wszędzie jest piasek ...

7. Instalacje odgromowe wykonywać jako izolowane w praktyce tj. Nie łącząc ją z PE i przewodami wewnątrz budynków i hal produkcyjnych np. Centrale klimatyzacyjne, świetliki.

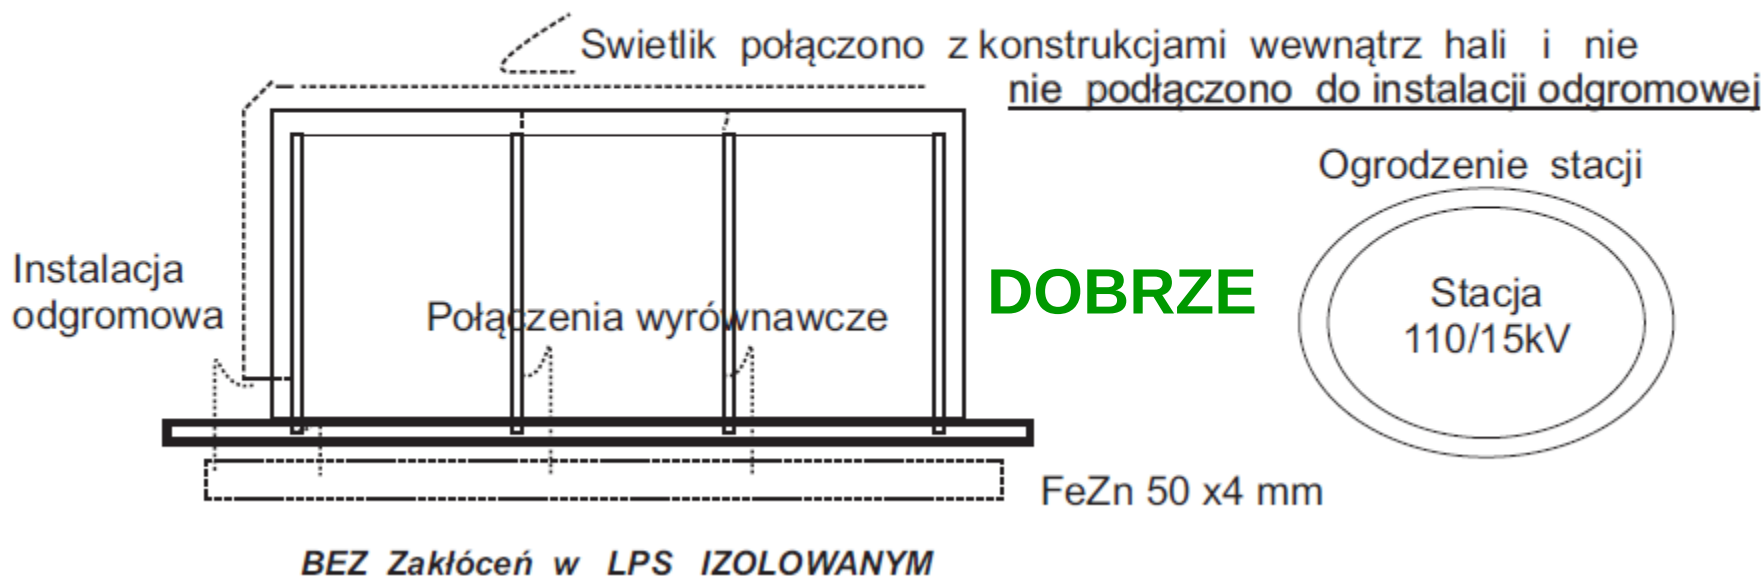
LPS - izolowany - instalacja odgromowa i uziemiająca dobrze wykonana i zaprojektowana  
Polska południowa - Fabryka Mebli długości 260 m... .hala ok....ha .3

Projekt i wdrożenie wykonaliśmy w roku 2014, stanowi I-szy taki obiekt w kraju i co najważniejsze spełnił założenia ochrony elektroniki robotów do produkcji mebli - najnowocześniejsza fabryka mebli w Europie roboty budowlano-montażowe, prefabrykaty, 4 stacje transformatorowe produkcji ZPUE Włoszczowa

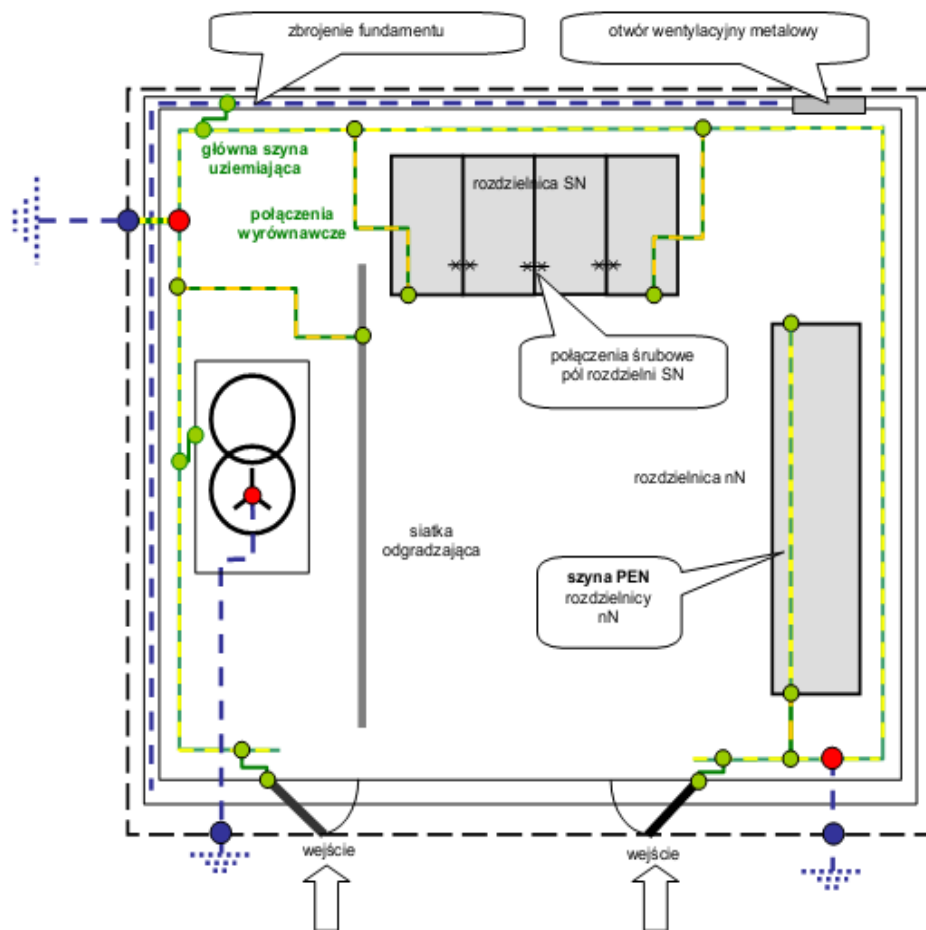
Rysunek 1 Przykładowe wykonanie uziemienia stacji wewnętrznej SN.

11. **Główna szyna uziemiająca nie musi (nie może ) być domknięta (w obrębie drzwi wejściowych)** –komentarz - dla drzwi w pobliżu transformatora.  
Błąd umiejscowienie zacisku kontrolnego –nie jest przy drzwiach  
Błąd pętli na rozdzielni SN - ma być promień –star a nie ring

**UKŁAD PROMIENIOWY - STAR** a NIE RING

3. Uziemienia robocze i ochronne dla warunków ochrony przeciwporażeniowej prowadzić osobno, łącząc je dopiero w ziemi. Wykonywać złącza probiercze w pobliżu drzwi do komór w zasięgu ręki.

4. W stacjach transformatorowych magistrala uziemiająca ma być otwarta, nie może tworzyć pętli prądowych, indukcyjnych.
5. Współczynnik odkształcenia napięcia THdU, nie zawsze jest pełną informacją o odkształceniach ale sygnalizuje zakłócenia, występowanie harmonicznych.

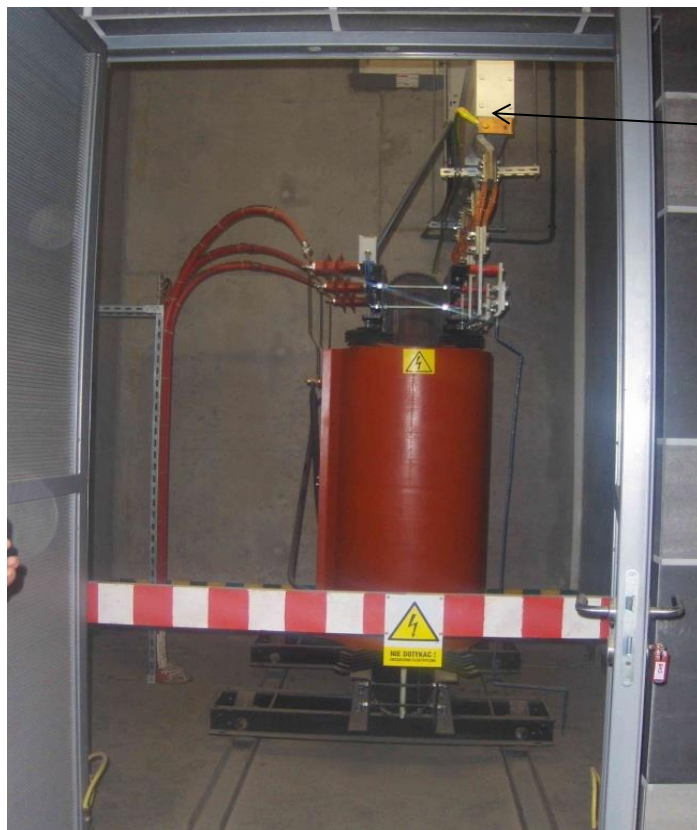
Przewód PE odpływów nN prowadzony błędnie nad transformatorem i rdzeniem

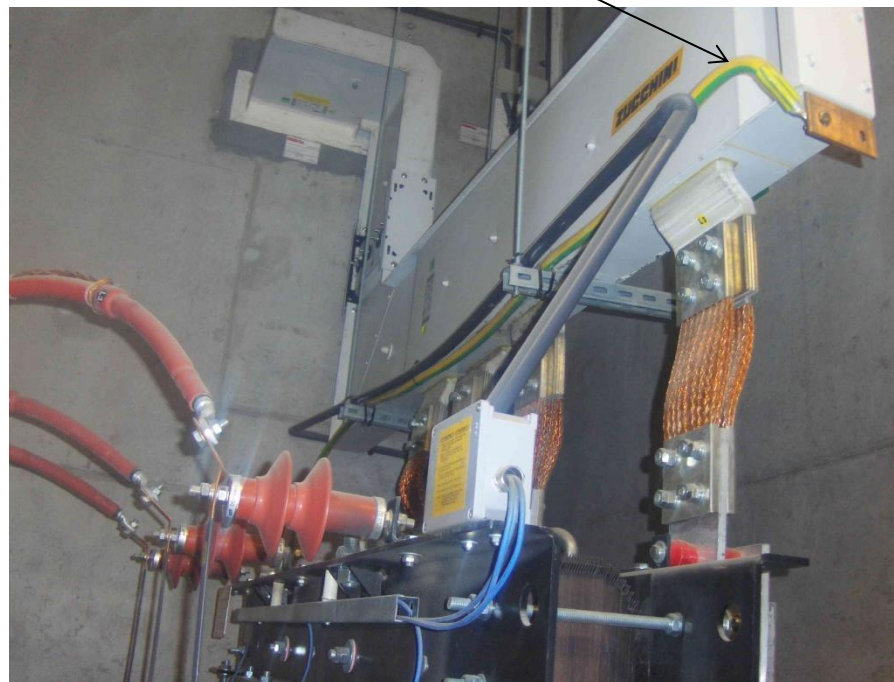
Rok 2009-2013 – Polska południowa – Serwerownia stacja 6 x 2 MW

**Błędy Wykonawcze, Nadzoru** - napięcia 420-435 V, pola elektromagnetyczne zaburzone, 4 pętle indukcyjne rozproszenia energii, zła i niestabilna kompensacja mocy biernej, prądy wyrównawcze w przewodach PE od 2A do 17 A przy obciążeniach rzędu 10-15 % , temperatura rdzeni i uzwojeń transformatorów ok.120 stopni (60 stopni), koszt klimatyzacji o mocy elektrycznej ok. 300 kW.

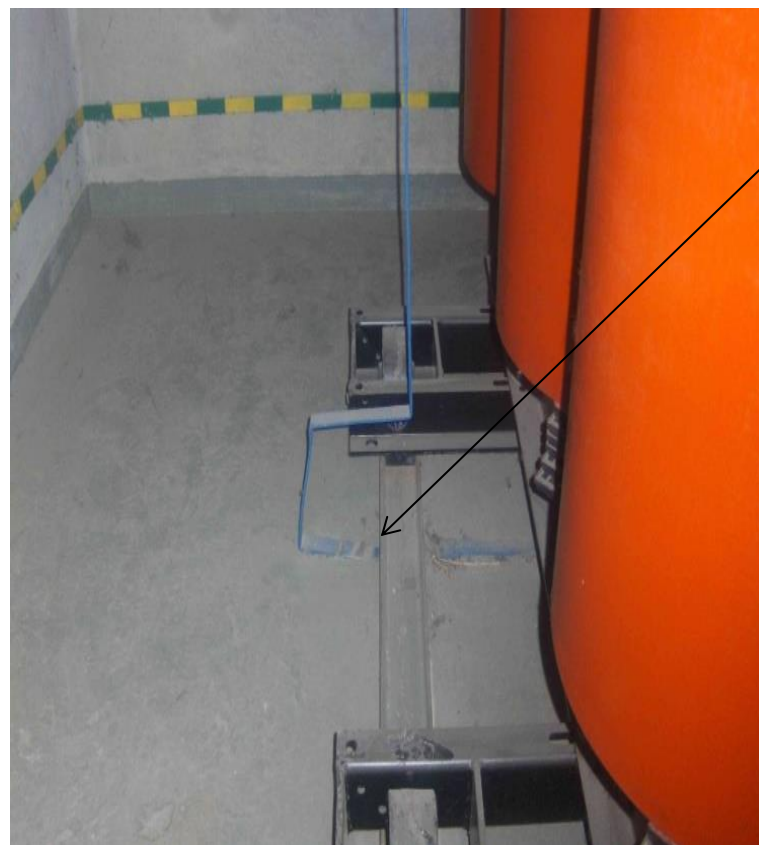
Uziemienie robocze prowadzone niezgodnie z dokumentacją pod transformatorem dotyka szyn wózka

Uziemienie ochronne niezgodnie z PB, wytycznymi Dystrybutora Energii , dokumentacją wyk/powykonawczą - błędna lokalizacja złącza

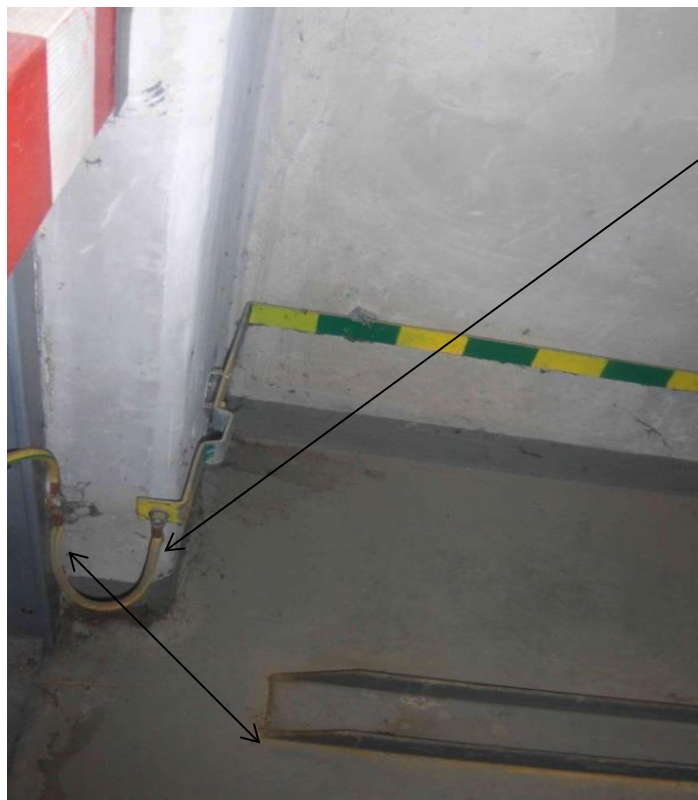
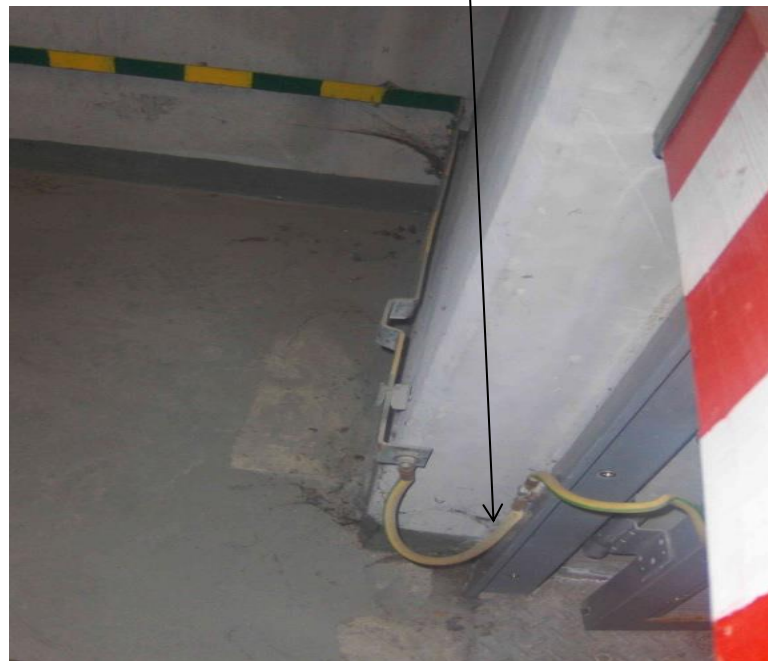
W pętli prąd ok 4A, 50 Hz

W pętli prąd ok 5A, 150 Hz

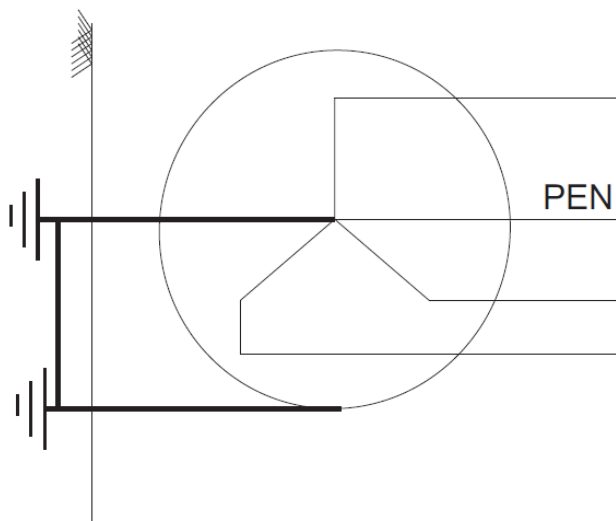
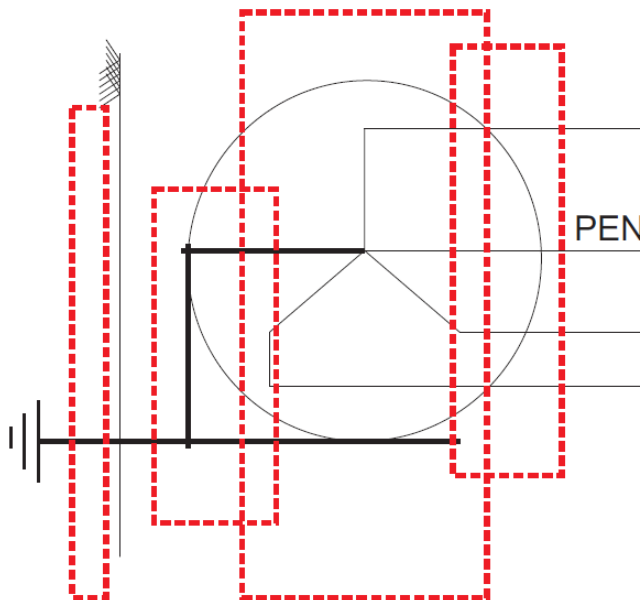
TN - C - S ??? a tak najczęściej  
jest - straty energii na 4-9 pętlach  
indukcyjnych

TN - C tak winno być

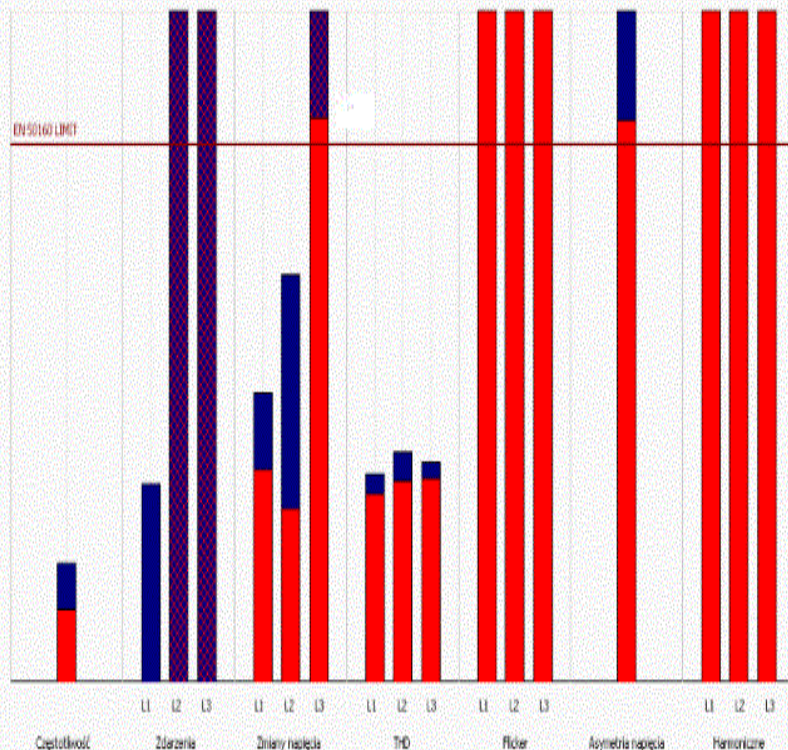
Rok 2012-2013 – Polska południowa – Dystrybutor przez ok 2 lata mówił że sieć i energia elektryczna pod względem jakości jest zgodna z Taryfą i Umową - PO NASZYCH POMIARACH I ANALIZIE UZNAŁ ŻE ZAWINIŁ i przebudował sieć nN, budując i wydzielając osobny obwód bezpośrednio do klienta.

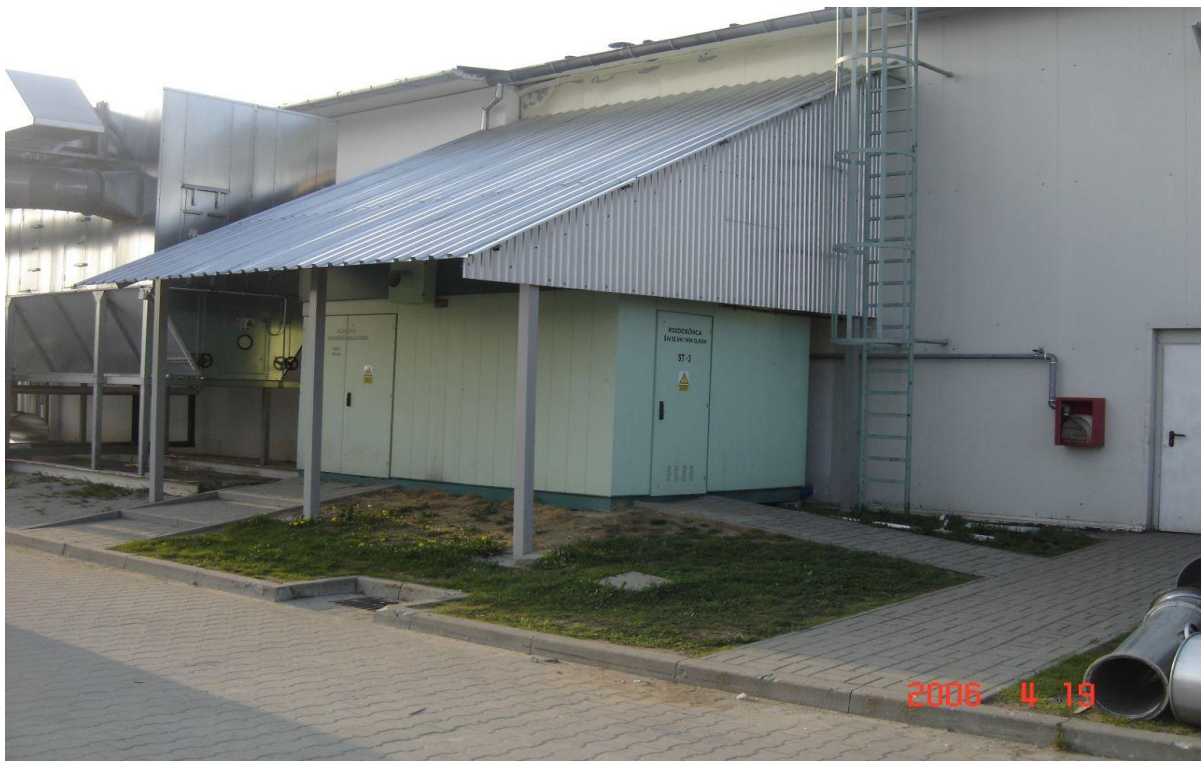
Rok 1997 - Polska południowa – zakład produkcyjny - stacja aluminiowa  
**stacja trafo ST-3 od strony południowej, oświetlana przez słońce cały dzień**

Temperatura na transformatorze olejowym ok. 71-90 stopni - olej kapie w misce pod trafo - po zasłonięciu daszkiem z wentylatorem przedmuchowym spadła do 45-50 stopni – zużycie energii o ok. 15% mniejsze

1. Stacje transformatorowe budować w cieniu budynków, ściany pokrywać wełną mineralną, drzwi komór transformatorowych i okna wentylacyjne kierować na północ, dobudowywać ścianki zasłaniające przed bezpośrednim działaniem słońca z osłonami PV.

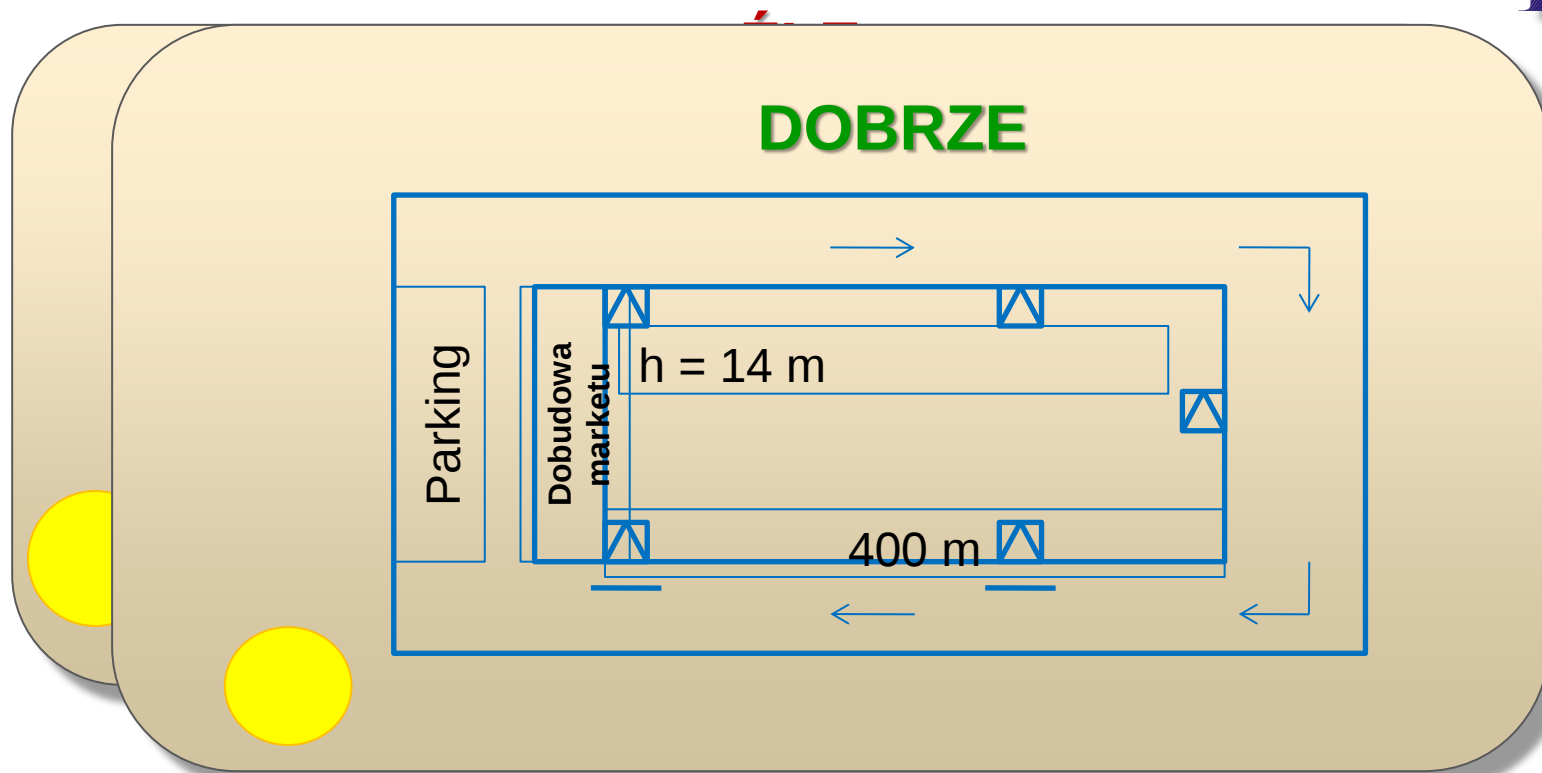
Rok 2005 – Ekspertyza - Polska południowa – Market - stacja  $6 \times 1,6 \text{ MW}$

Błąd projektowy - stacja za bardzo oddalona od cienia hali Marketu, oświetlana przez słońce cały dzień, dodatkowo wszystkie trafia za daleko od odbiorów - ponad 150 mb

Koszt klimatyzacji o mocy elektrycznej 100 kW jest tak duży że opłacało się zdemontować j.w.

2. Efektywne dostarczanie energii nN do 200 m, większe odległości trzeba za każdym razem robić bilans ekonomiczno-techniczny jak, gdzie i czy budować stacje transformatorowe.

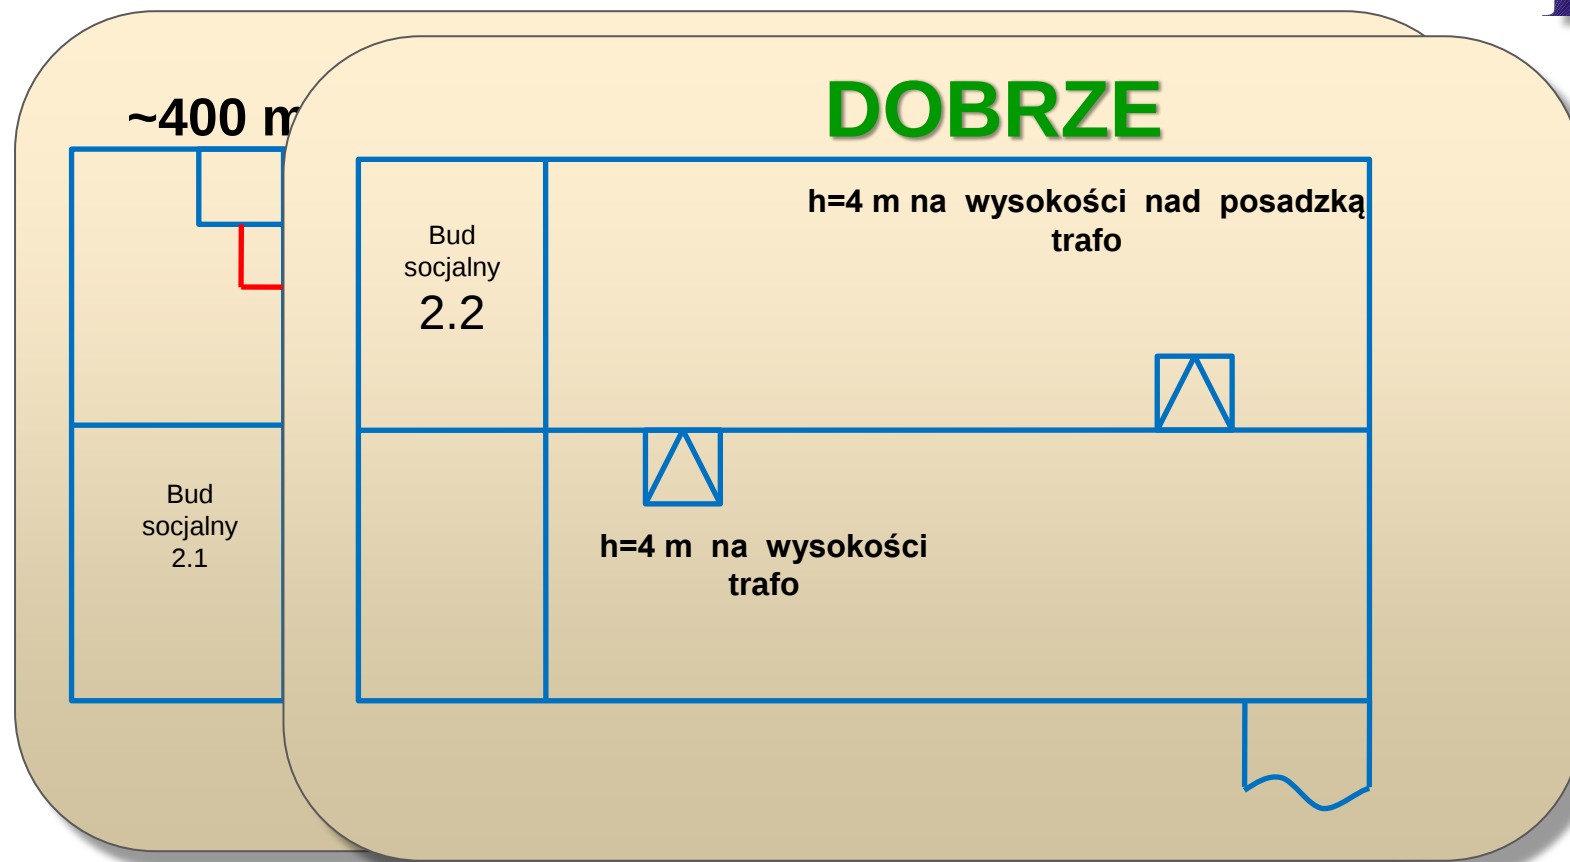
Rok 2002 – Ekspertyza - Wykonawstwo – częściowo –projekt - Polska południowa - zakład produkcyjny - stacja 2 x 630 kVA a miało być 2 x 800 kVA aktualnie pobiera po ok 900 A - 700 A

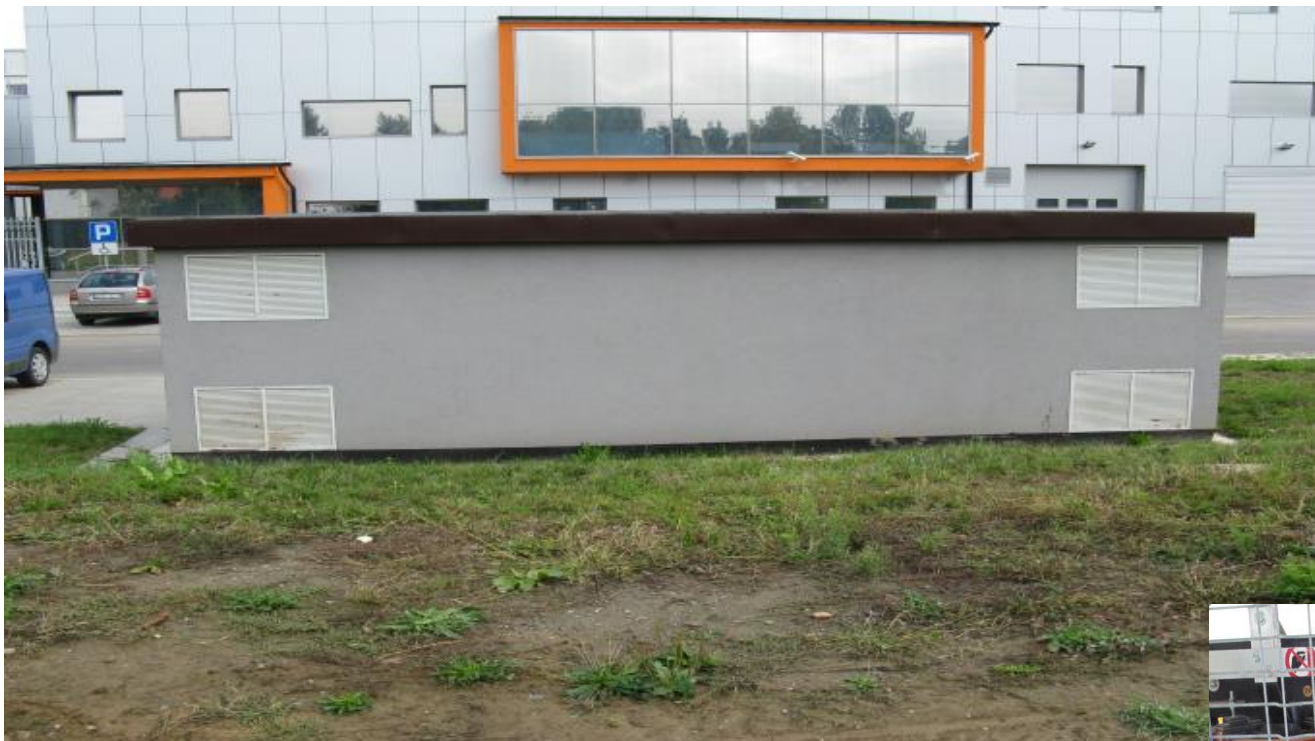
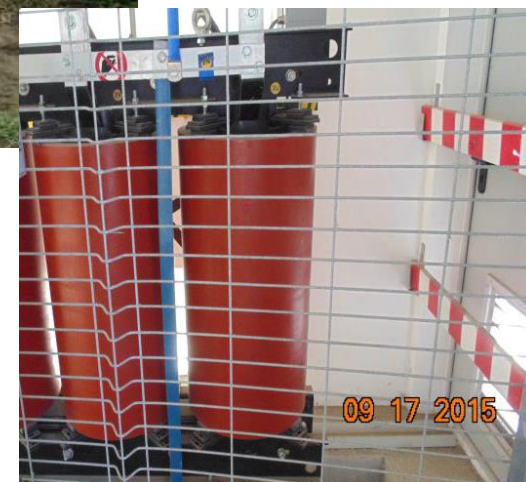
# Stacja transformatorowa ST- 5 /nie jest produkcji ZPUE Włoszczowa/

Typowa stacja w nietypowym budowlanym wykonaniu przez Koncern z północy Europy - w środku brak przepływu powietrza, temp. 60 stopni, ekspozycja południowa, zmiana z 630 na 1000 kVA, siatka ogrodzeniowa w odległości ok. 17 cm, za małe IP siatki, można dotknąć trafo – straty zawyżone.

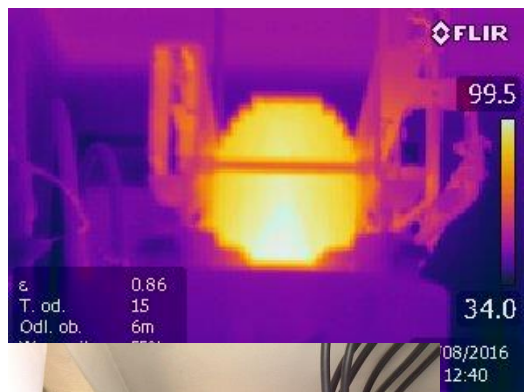
99 C dlaczego ? 67 C

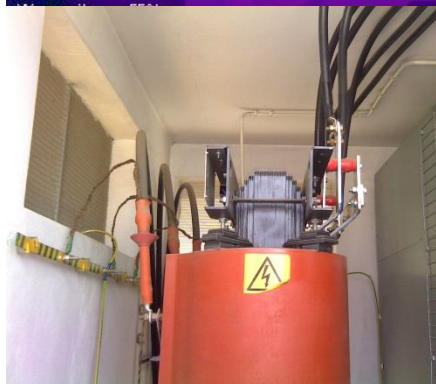
630 KVA a tu 1000 kVA

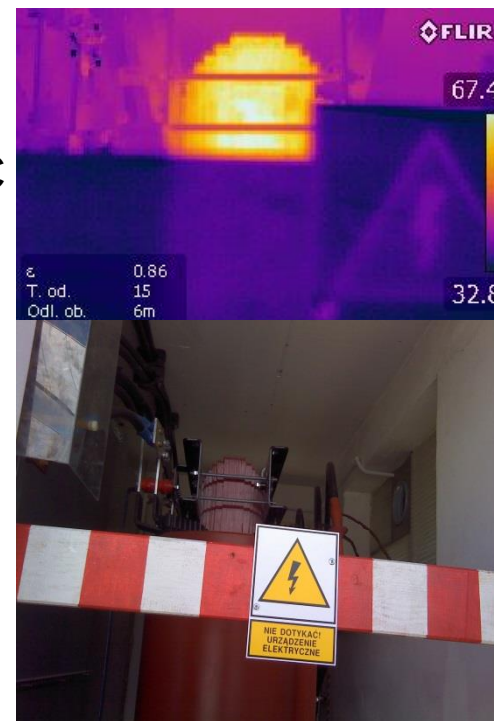
**PYTANIE :** Dlaczego na biegu jałowym w jednej stacji po zmianach technicznych mamy tak dużą - 32 C i dziwną różnicę w temperaturze co powoduje różnicę w stratach energii czyli kosztach eksploatacji stacji?

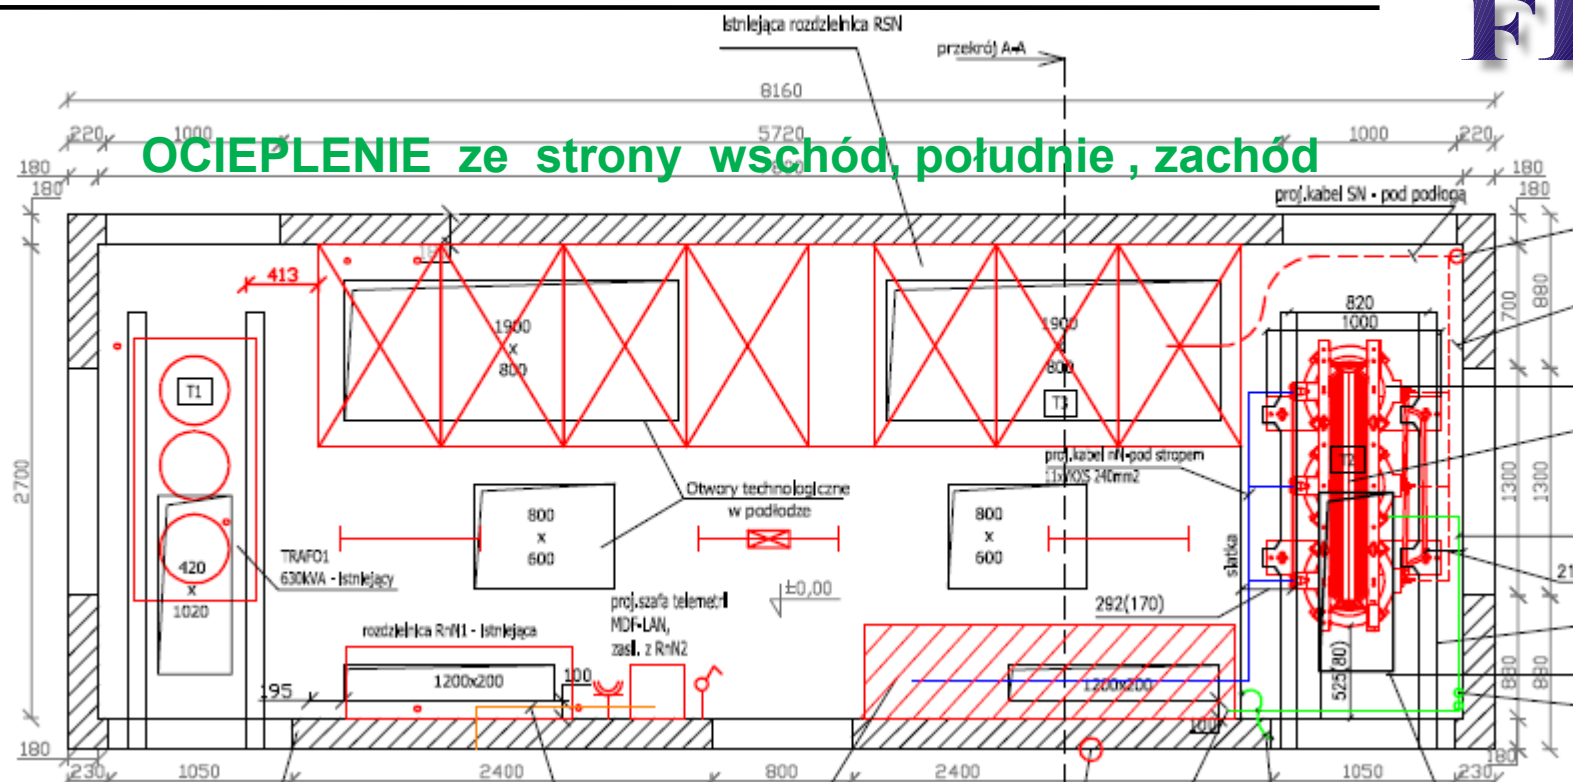
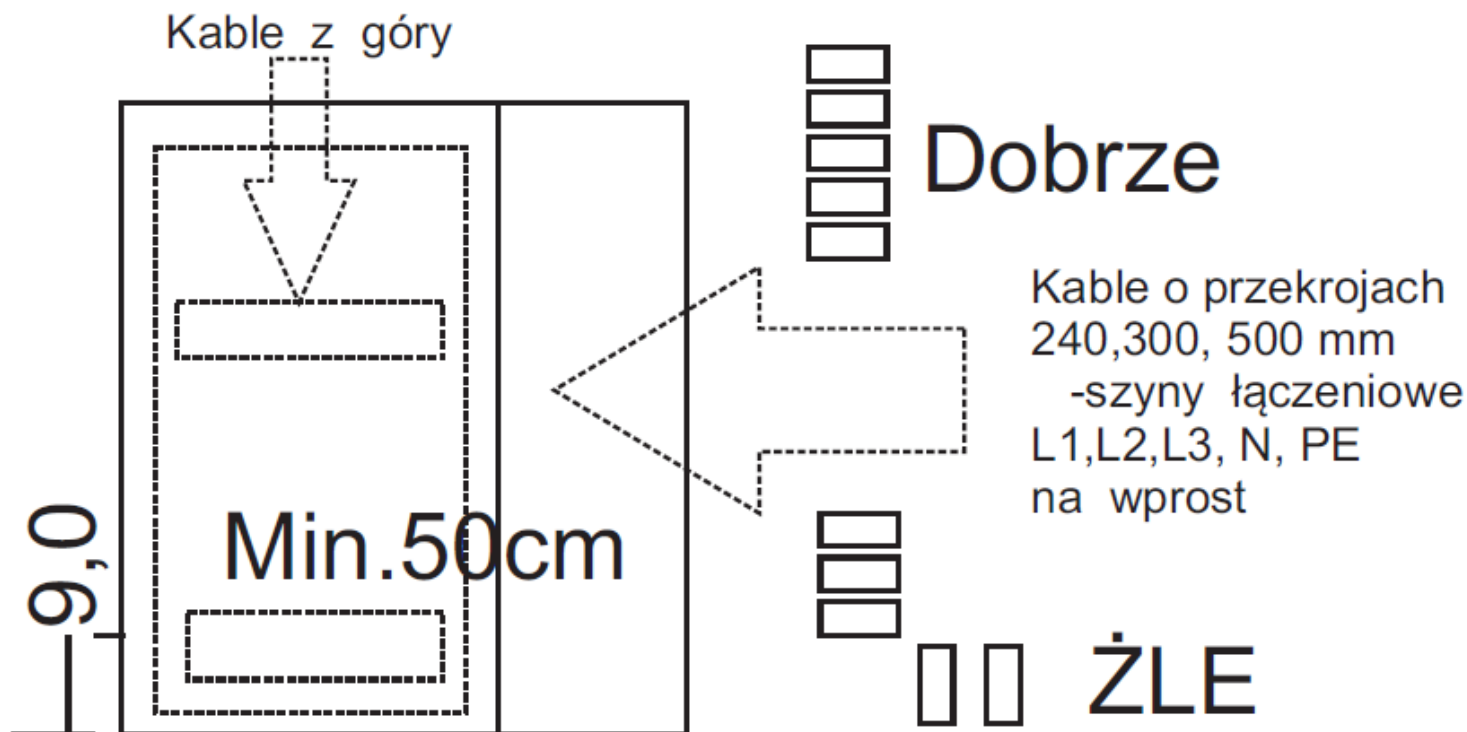
# Stacja transformatorowa ST- 5 / Budowlana część

transformator 630 kVA/15 kV

Straty jałowe -1650 W

Straty obciążeniowe – 6800W/ 120st/70st

- Temp. rzeczywista ok. 34/ 99 stopni C bieg jałowy

transformator 1000 kVA/15 kV

Straty jałowe -1550 W

Straty obciążeniowe – 9000W/ 120st/70st

- Temp. rzeczywista ok. 32/ 67 stopni C bieg jałowy

Ocieplenie 3 ścian - obniżyło temp. o ok. 10 stopni C, a wentylacja  
wymuszona poprawiła warunki pracy.
