Nowoczesna Energia w Przemysle  
13 – 14.10. 2016 roku  
ZPUE Włoszczowa

**WPLYW BŁĘDÓW PROJEKTOWYCH,  
WYKONAWCZYCH, NADZOROWYCH NA PEWNOŚĆ  
ZASILANIA I OSZCZĘDNOŚĆ ENERGII  
ELEKTRYCZNEJ**

zagadnienia praktyczne i niektóre dyskusyjne do przemyslenia  
Prezentacja **Wiesław Jędrzejczyk** - Power Quality Expert nr 28/PL/UE

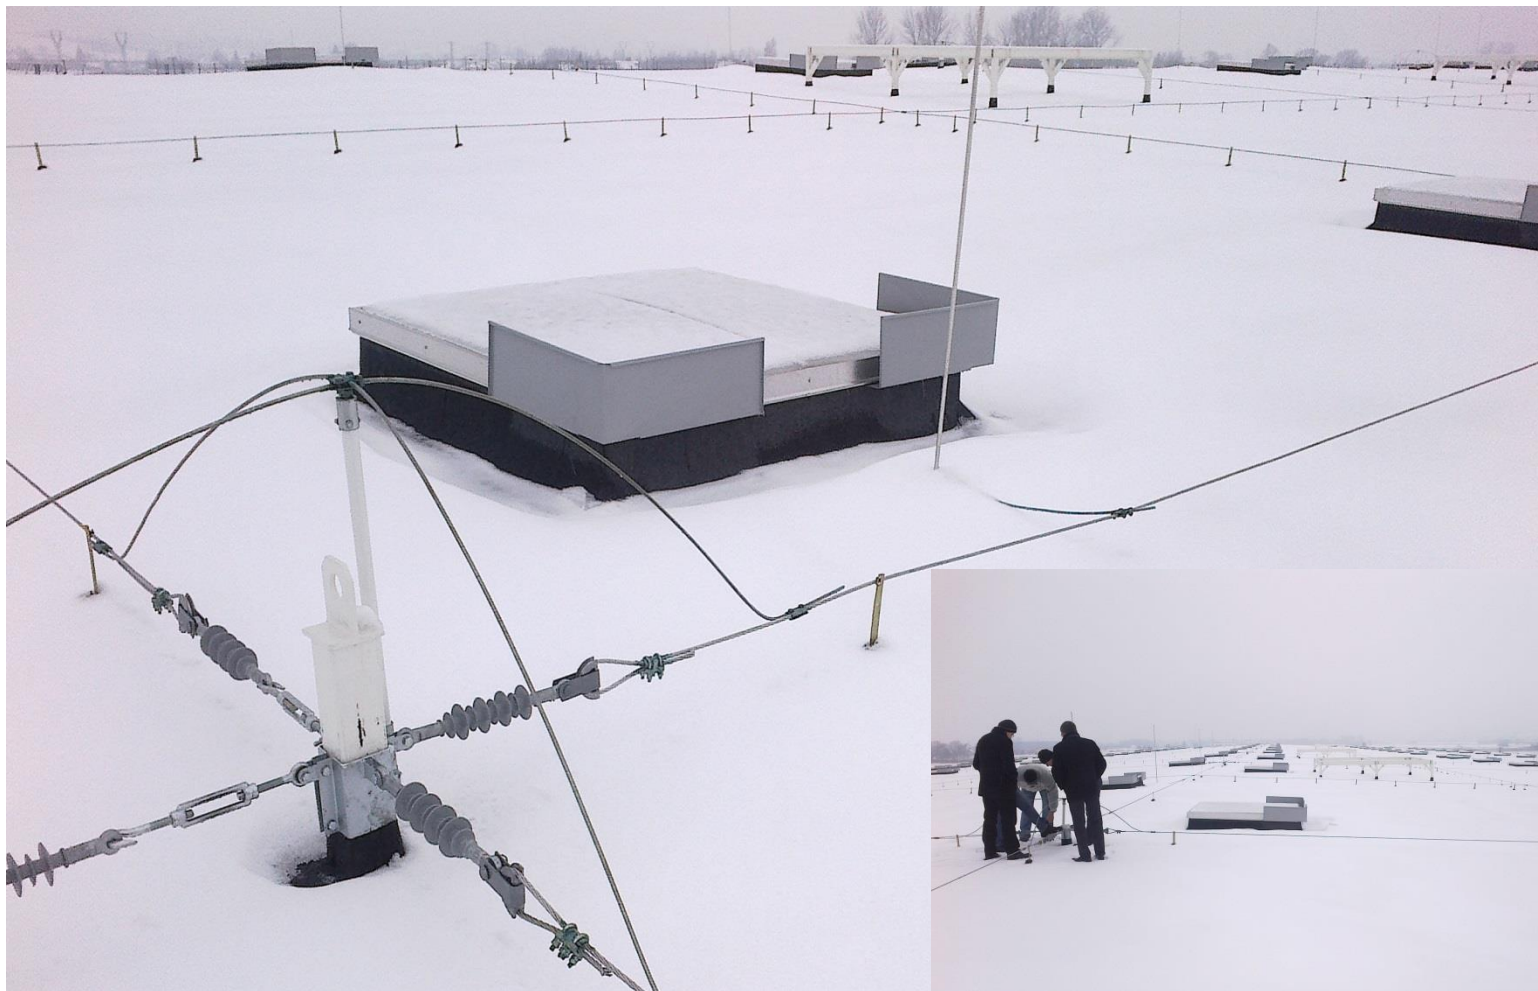
LPS - izolowany - instalacja odgromowa i uziemiająca dobrze wykonana i zaprojektowana  
Polska południowa - Fabryka Mebli długości 260 m... .hala ok....ha .3

Projekt i wdrożenie wykonaliśmy w roku 2014, stanowi I-szy taki obiekt w kraju i co najważniejsze spełnił założenia ochrony elektroniki robotów do produkcji mebli - najnowocześniejsza fabryka mebli w Europie roboty budowlano-montażowe, prefabrykaty, 4 stacje transformatorowe produkcji ZPUE Włoszczowa

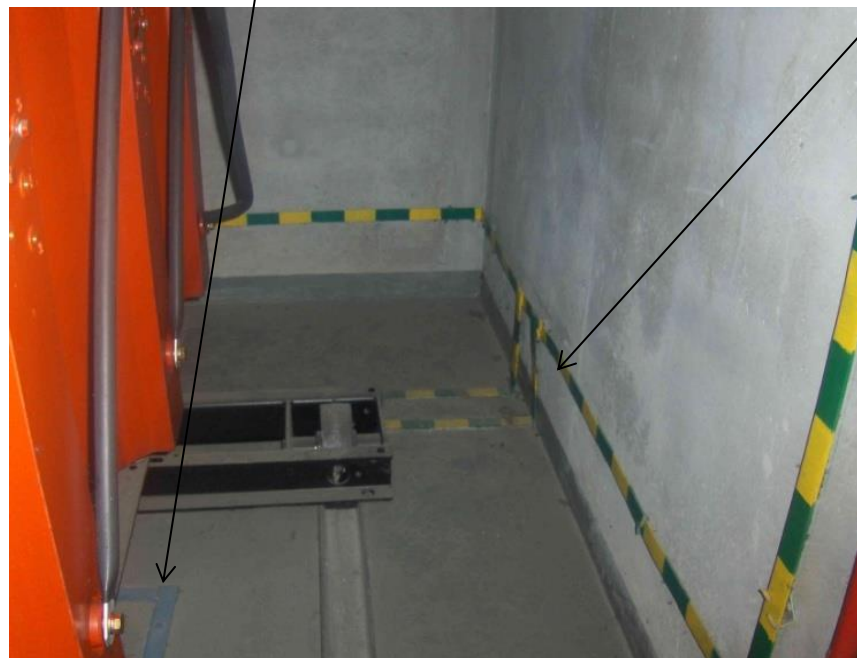
Uziemienie robocze prowadzone niezgodnie z dokumentacją pod transformatorem dotyka szyn wózka

Uziemienie ochronne niezgodnie z PB, wytycznymi Dystrybutora Energii , dokumentacją wyk/powykonawczą - błędna lokalizacja złącza

Rok 2009-2013 – Polska południowa – Serwerownia stacja 6 x 2 MW

**Błędy Wykonawcze, Nadzoru** - napięcia 420-435 V, pola elektromagnetyczne zaburzone, 4 pętle indukcyjne rozproszenia energii, zła niestabilna kompensacja mocy biernej, prądy wyrównawcze w przewodach PE od 2A do 17 A przy obciążeniach rzędu 10-15 %, temperatura rdzeni i uzwojeń transformatorów ok.120 stopni (60 stopni),Koszt klimatyzacji o mocy elektrycznej ok. 300 kW.

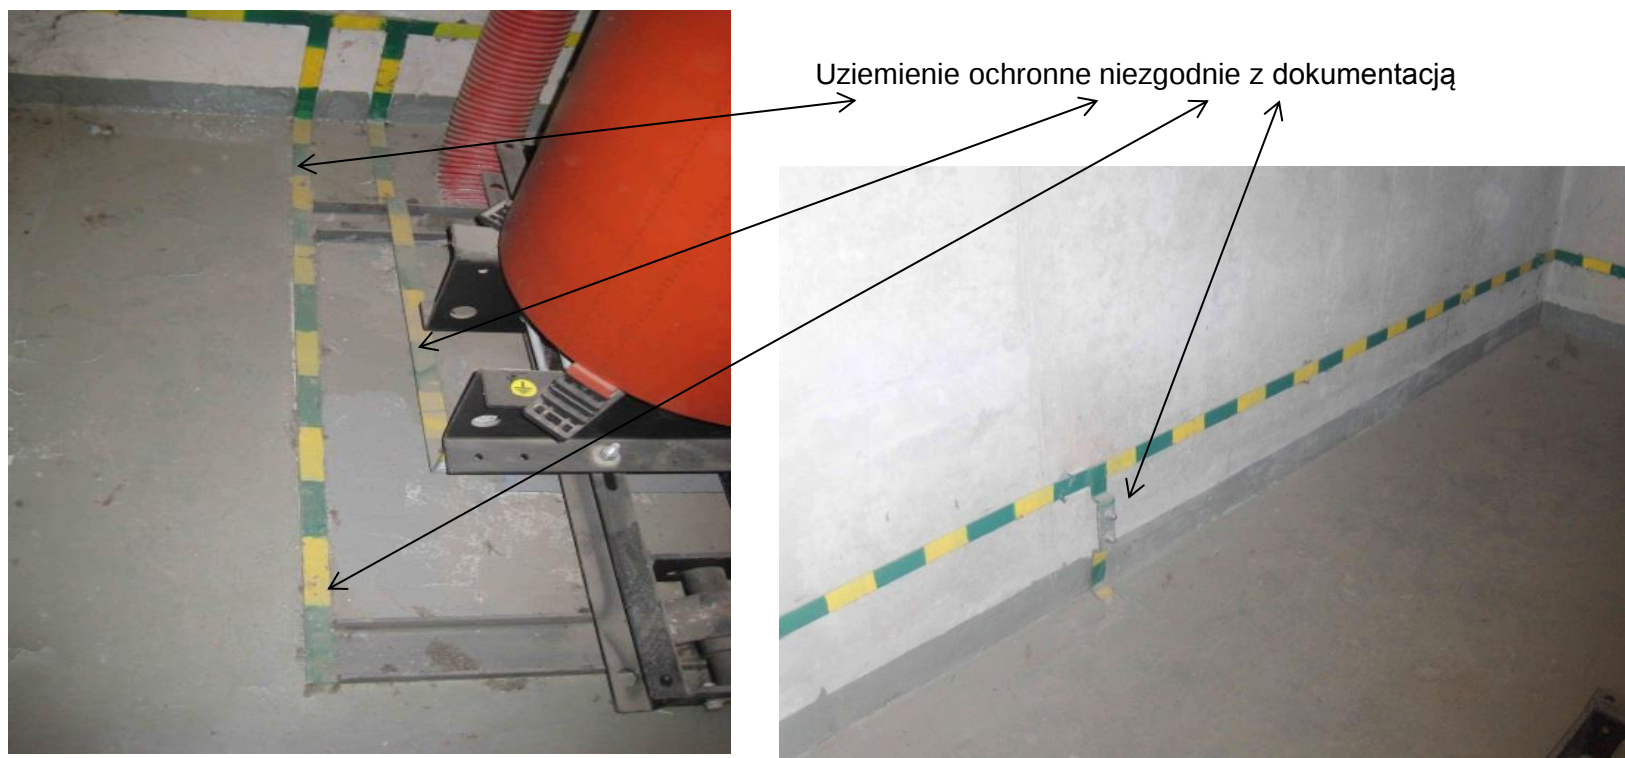
Rok 2009-2013 – Polska południowa – Serwerownia stacja 6 x 2 MW

**Błędy Wykonawcze, Nadzoru** - napięcia 420-435 V, pola elektromagnetyczne zaburzone, 4 pętle indukcyjne rozproszenia energii, zła niestabilna kompensacja mocy biernej, prądy wyrównawcze w przewodach PE od 2A do 17 A przy obciążeniach rzędu 10-15 %, temperatura rdzeni i uzwojeń transformatorów ok.120 stopni (60 stopni), koszt klimatyzacji o mocy elektrycznej ok. 300 kW.

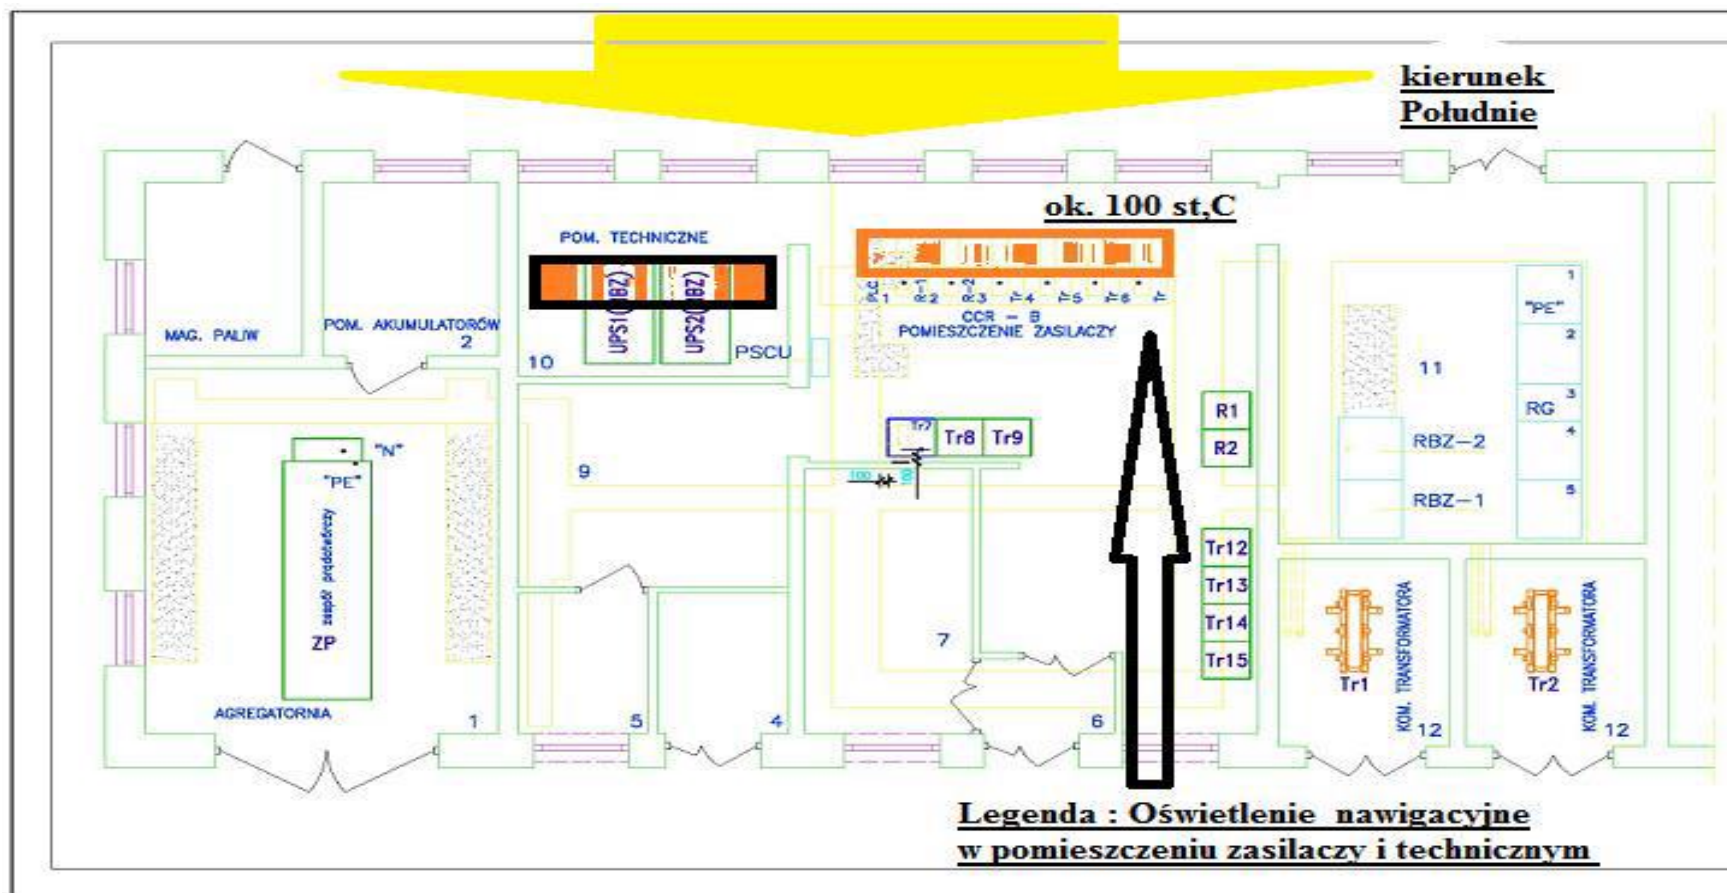
1.Uwaga. – Projekt i instalacja systemów elektrycznych **musi** uwzględniać czynniki, które mogą prowadzić do awarii, takie jak **zaburzenia elektromagnetyczne, straty w sieci, jakość energii elektrycznej** itd. Dodatkowe wytyczne zawiera „Podręcznik projektowania lotnisk”, Część 5 (Doc 9157).

Tymczasem

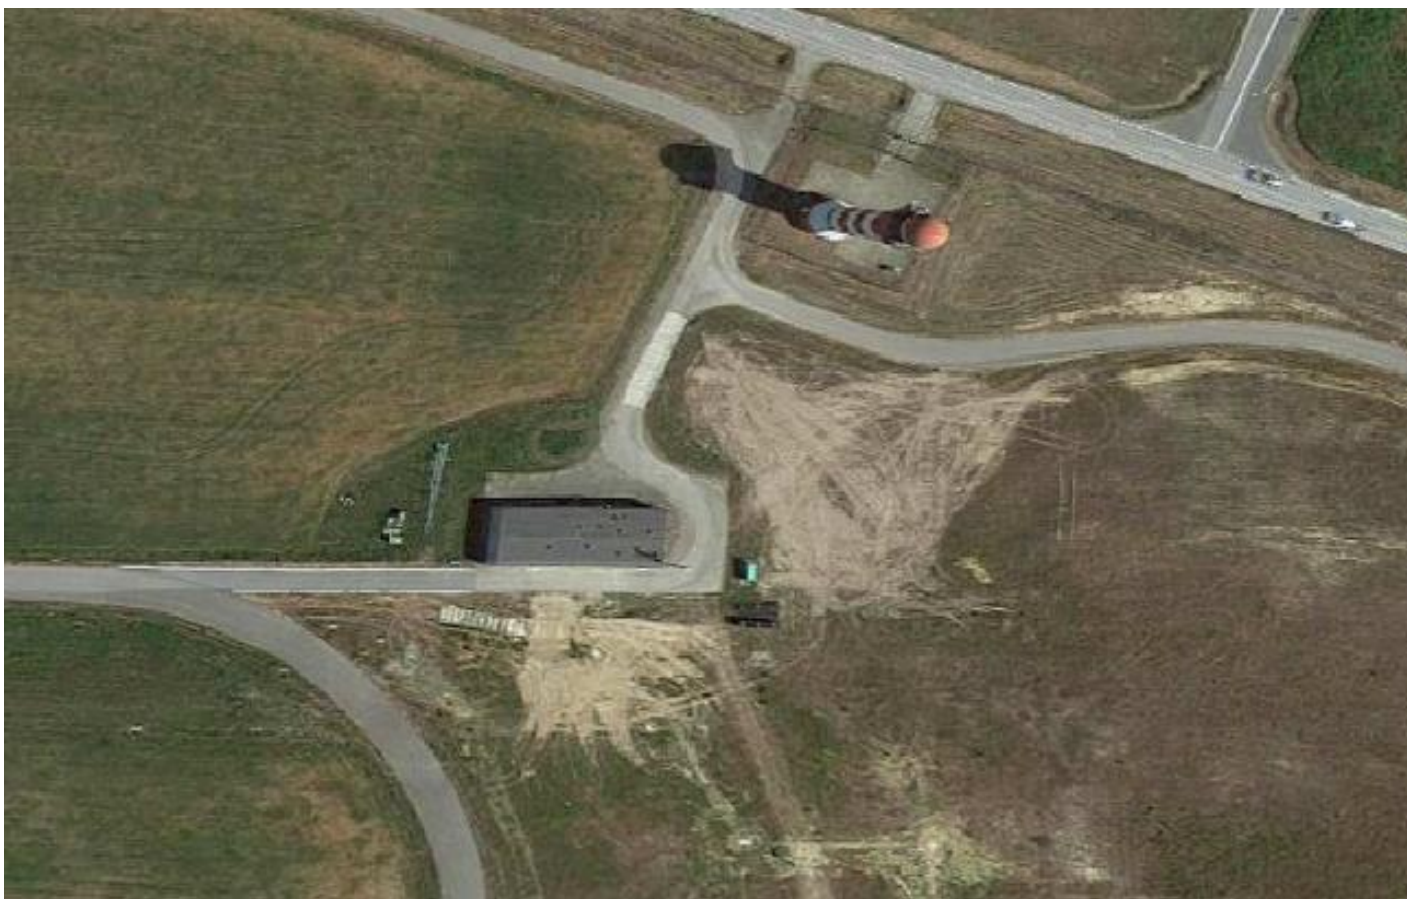
1. Uwaga. – Projekt i instalacja systemów elektrycznych **musi** uwzględniać czynniki, które mogą prowadzić do awarii, takie jak **zaburzenia elektromagnetyczne, straty w sieci, jakość energii elektrycznej** itd. Dodatkowe wytyczne zawiera „Podręcznik projektowania lotnisk”, Część 5 (Doc 9157).

Tymczasem
